## Gebiedsrapportage 2016

Natura 2000 gebied nr. 37

# Olde Maten & Veerslootslanden

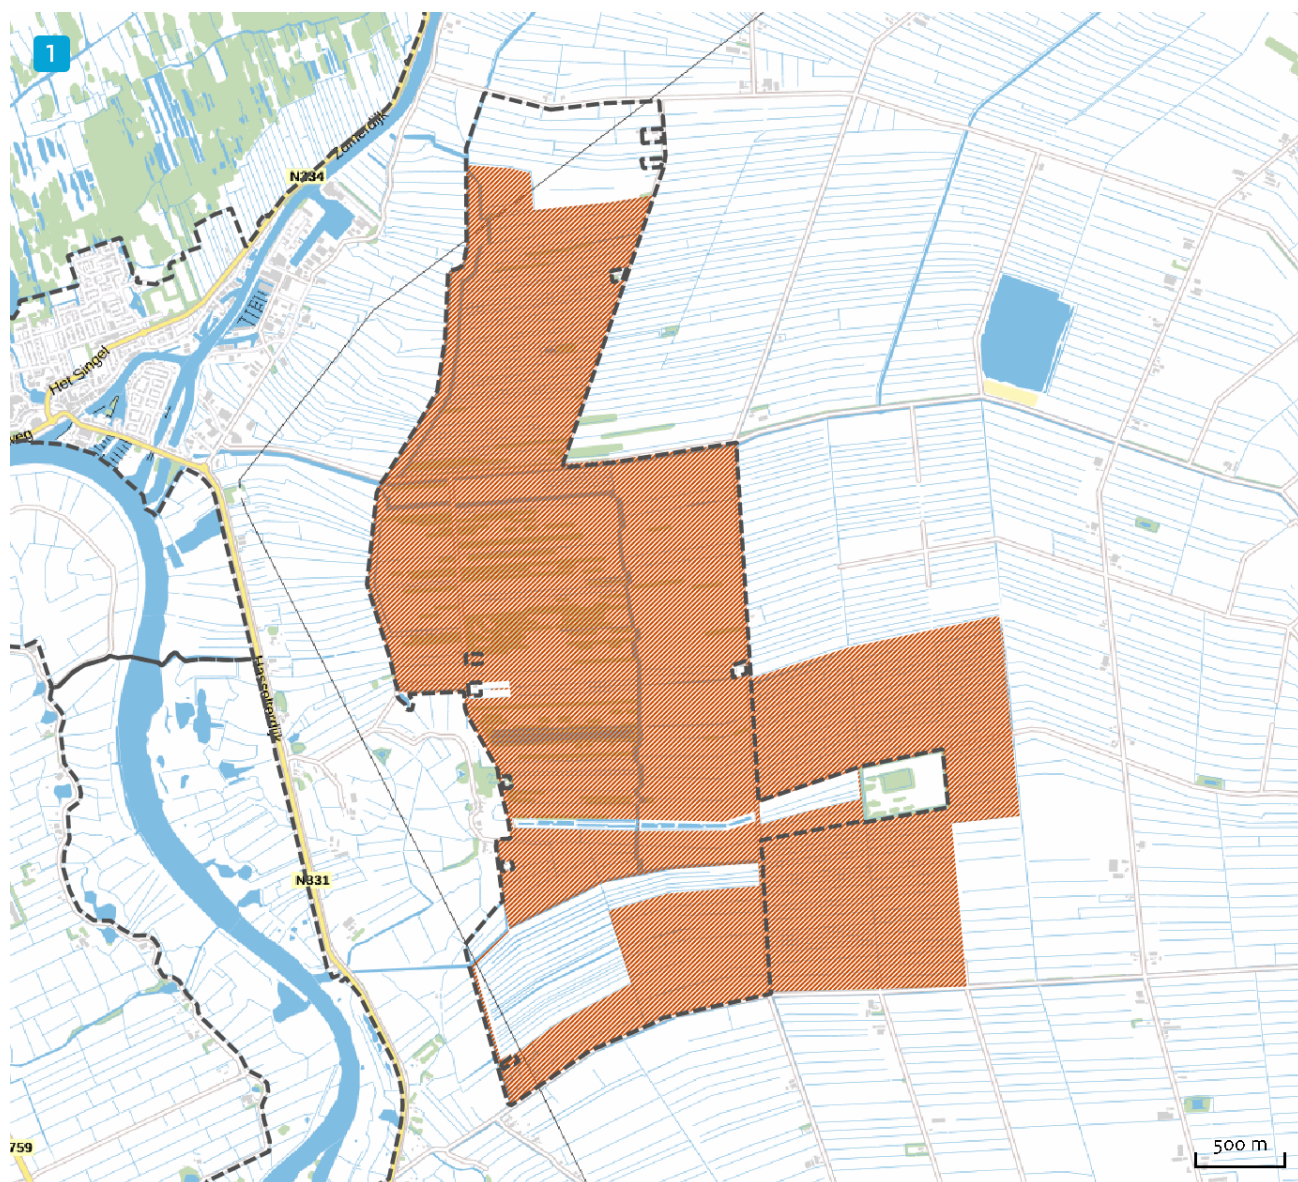
## Maatregelkaart 1

Zoekgebied: Mo8 Vermindering bemesting (H3150)

Over de uitvoering van de natuurherstelmaatregelen zijn door het bevoegd bestuursorgaan afspraken gemaakt met de betrokken waterschappen, terreinbeherende organisaties en particulieren. Zie de tabel 'herstelmaatregelen' en de kaart 'Maatregelenkaart' in de bijlage.

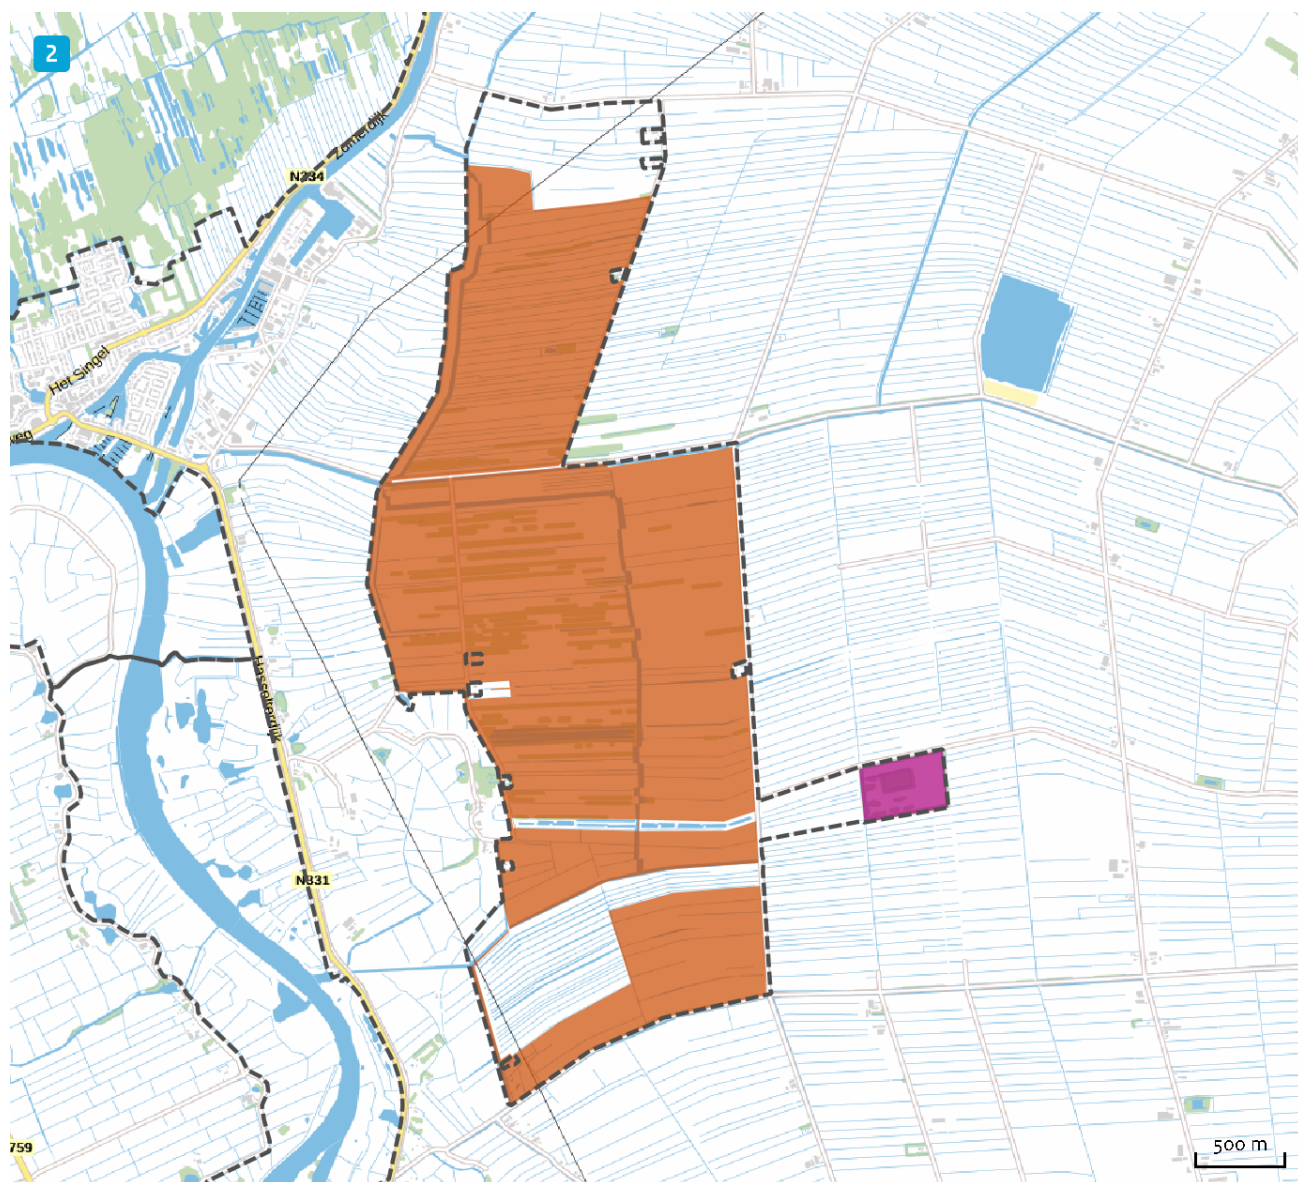
## Maatregelkaart 2

Mo7 Flexibel peilbeheer (H3150)

Mo9 Herstel bevoeiingssysteem (H6410)

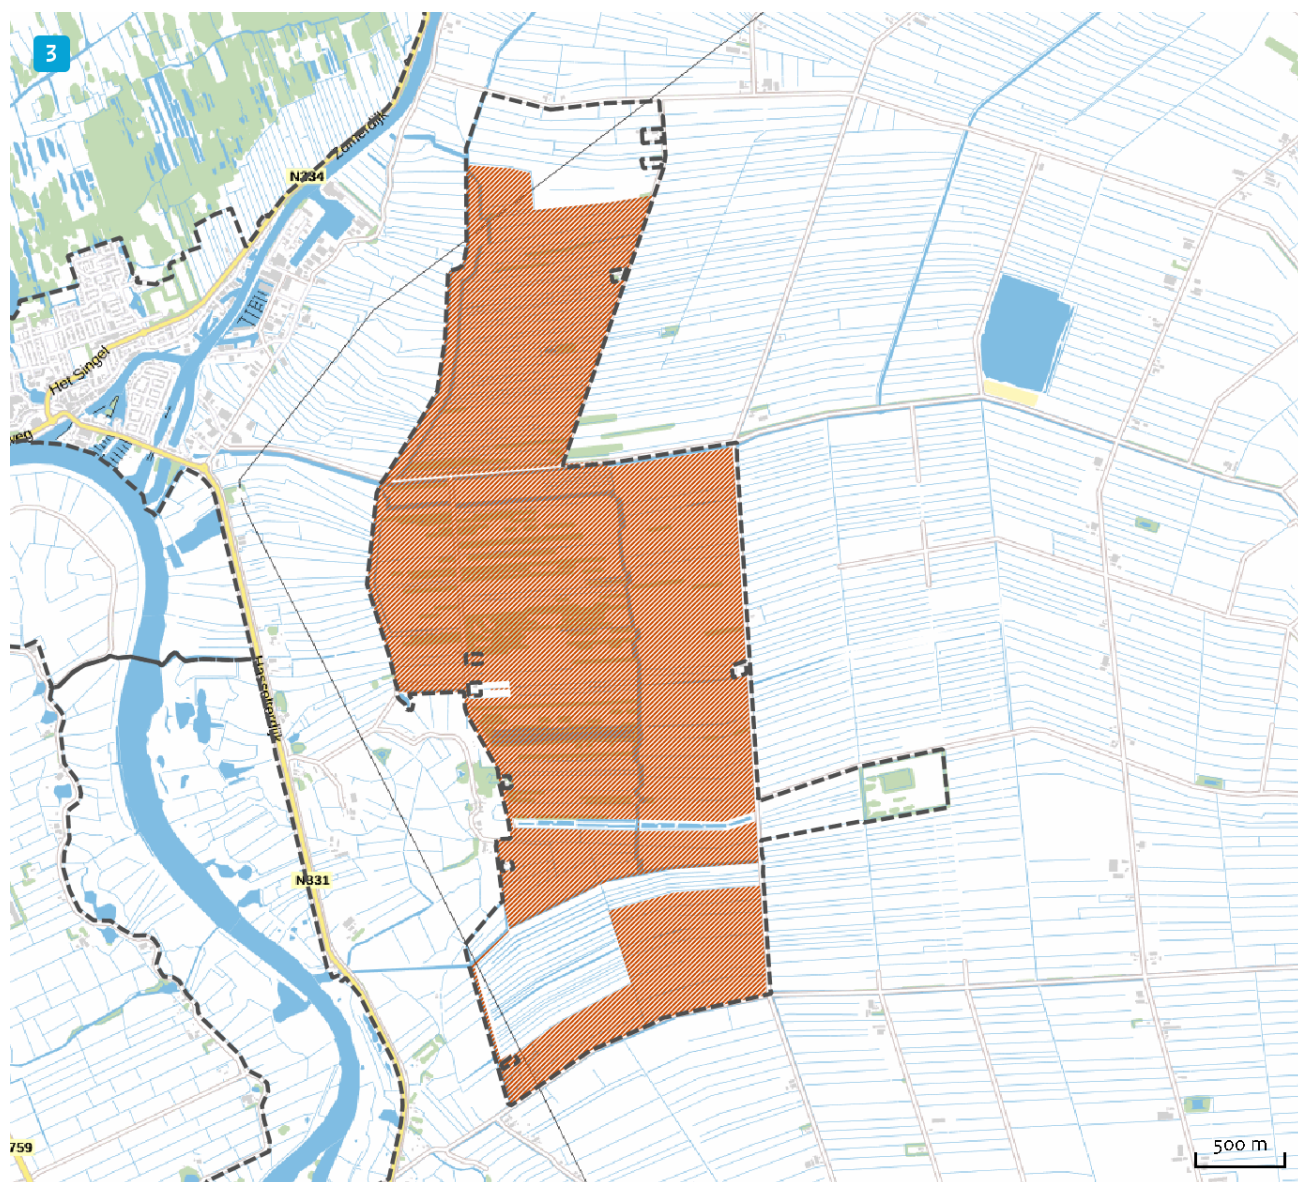
### Maatregelkaart 3

| Zoekgebied: M10 Opengraven verlande boksloten (ten behoeve van herstel waterhuishouding) (H7140A, H7140B) | Zoekgebied: M07 Flexibel peilbeheer (H7140A, H7140B) |
| Zoekgebied: M13 Graven randsloten in boksloten en vreezen riet- en zeggevegetaties (herstel waterhuishouding en plaggen/maaien) (H7140A) | Zoekgebied: M13 Graven randsloten in boksloten en vreezen riet- en zeggevegetaties (H7140B) |

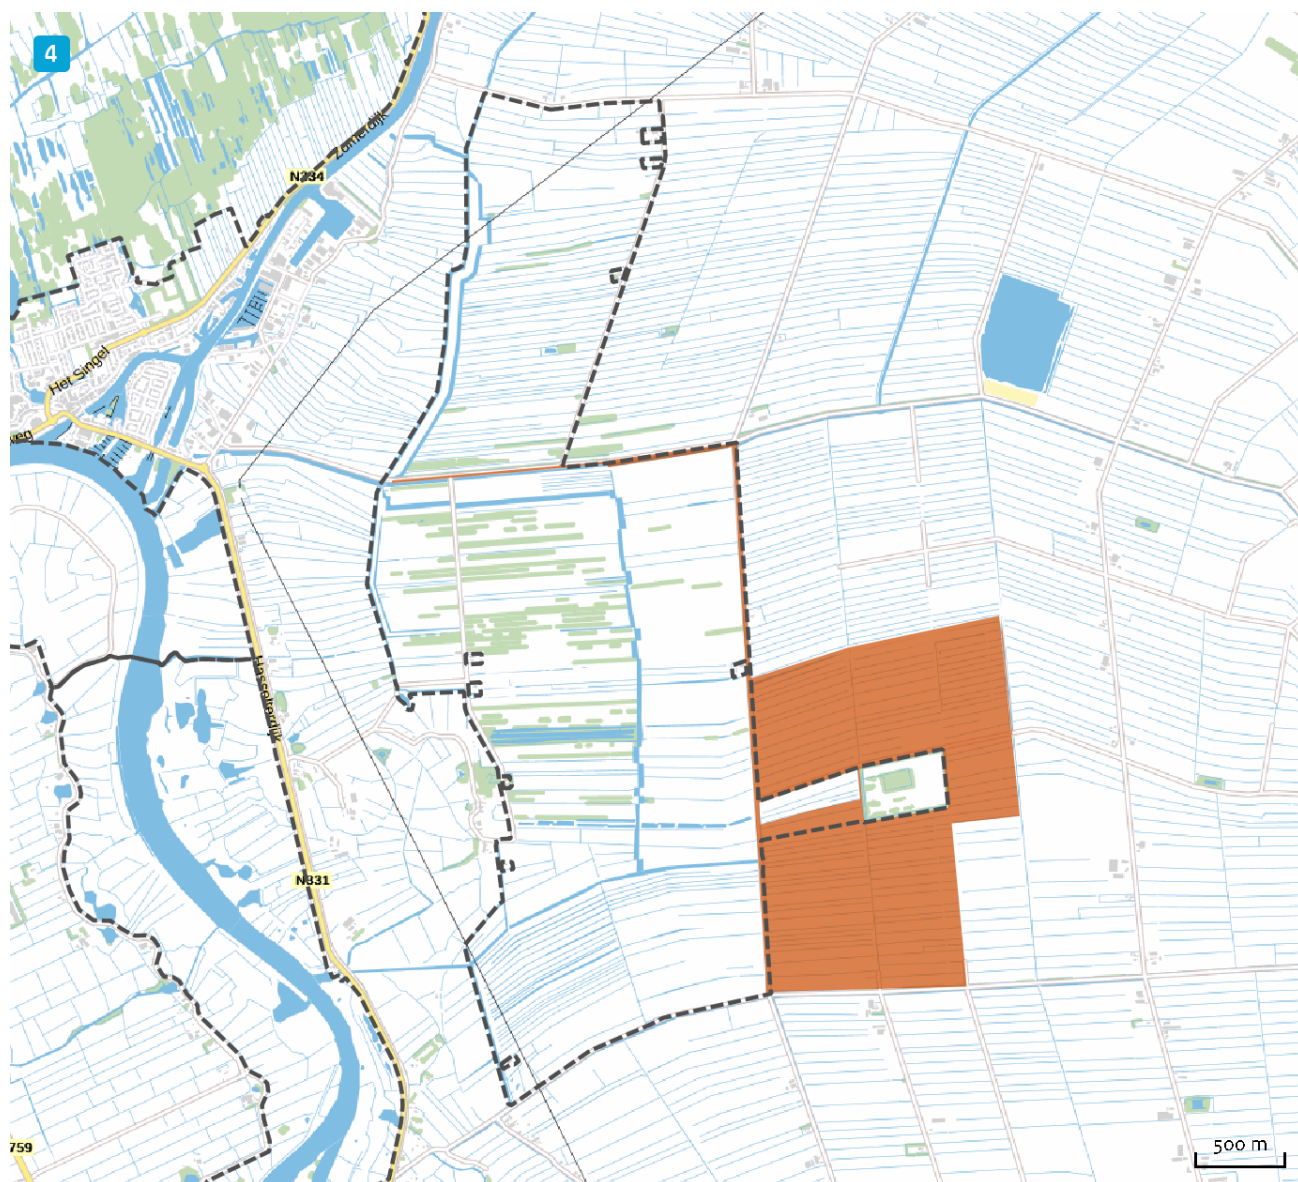
## Maatregelkaart 4

Mo5 Afgraven maaiveld (H6410)

Mo6 Inundatie (optioneel, afhankelijk van informatie vanuit M3) (H6410)

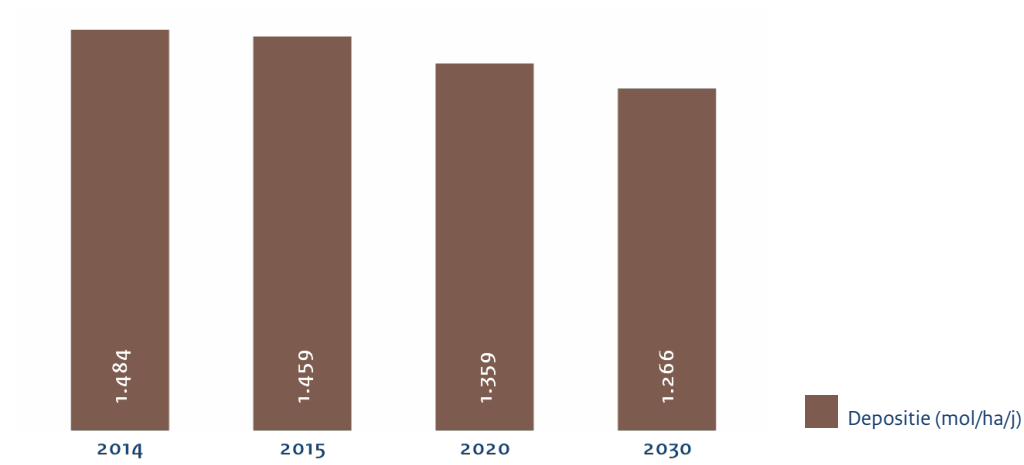
Ontwikkeling van de stikstofdepositie

De staafdiagrammen 'Ontwikkeling van de stikstofdepositie' tonen de gemiddelde depositie op alle relevante habitats binnen het gebied in 2014, 2015, 2020 en 2030. Dit zijn de jaren waarvoor deze rekenresultaten beschikbaar zijn. Zie de diagrammen 'Ontwikkeling van de stikstofdepositie'.

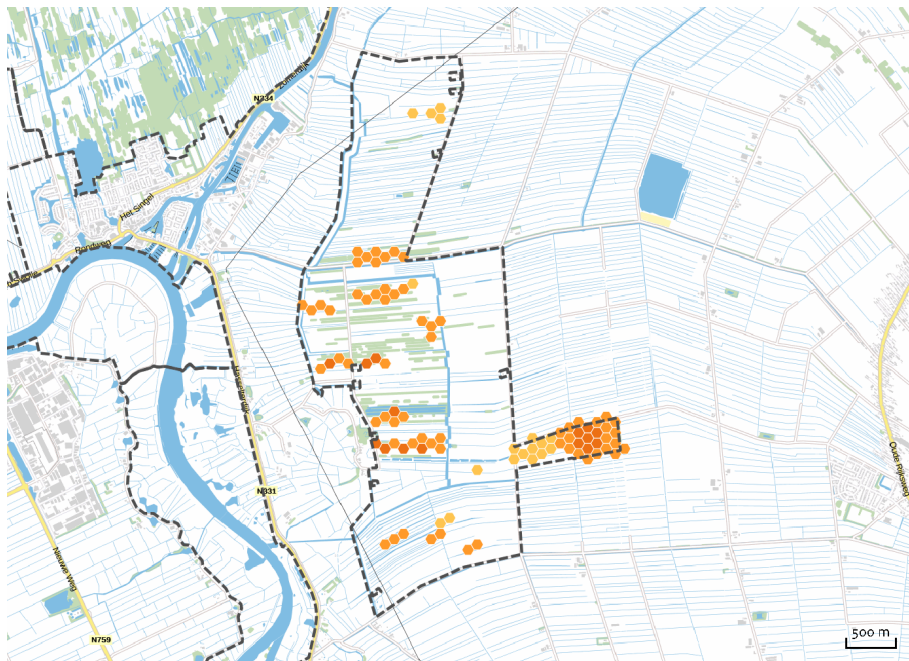
Referentiejaar (2014)

Depositie in mol/ha/j  
tussen haakjes aantal hectares

- <= 700 (0)
- 700 - 1000 (0)
- 1000 - 1300 (18)
- 1300 - 1600 (63)
- 1600 - 1900 (15)
- 1900 - 2200 (0)
- > 2200 (0)

De kaarten 'Ruimtelijke verdeling depositie' tonen de ruimtelijke verdeling van de depositie op relevante habitats. De eerste kaart toont de verdeling van de depositie voor het jaar 2014. De kaarten daaronder tonen deze verdeling voor de jaren 2020 en 2030. Zie de kaarten 'Ruimtelijke verdeling depositie'.

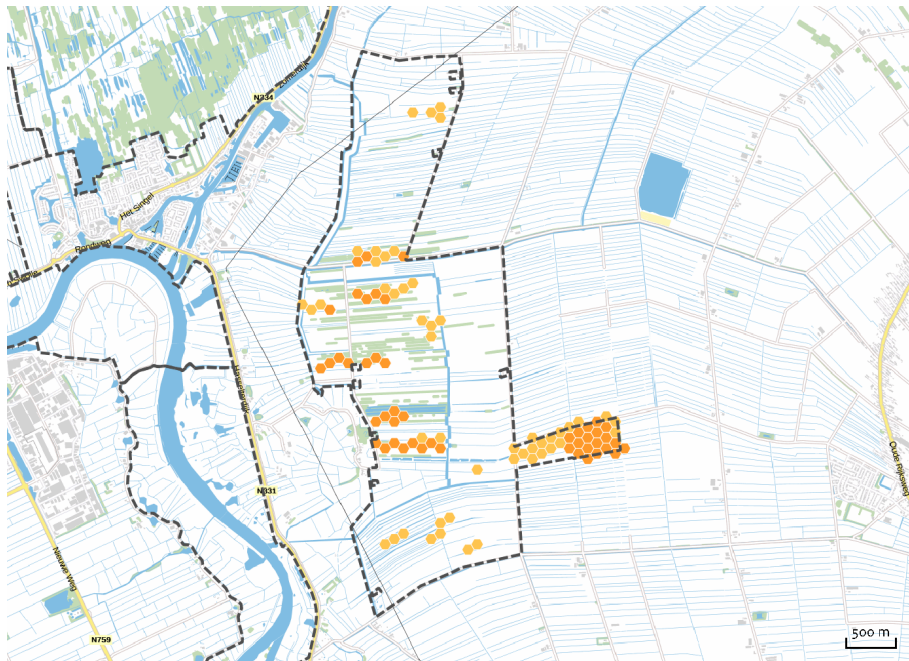
2020

- <= 700 (0)
- 700 - 1000 (0)
- 1000 - 1300 (49)
- 1300 - 1600 (47)
- 1600 - 1900 (0)
- 1900 - 2200 (0)
- > 2200 (0)

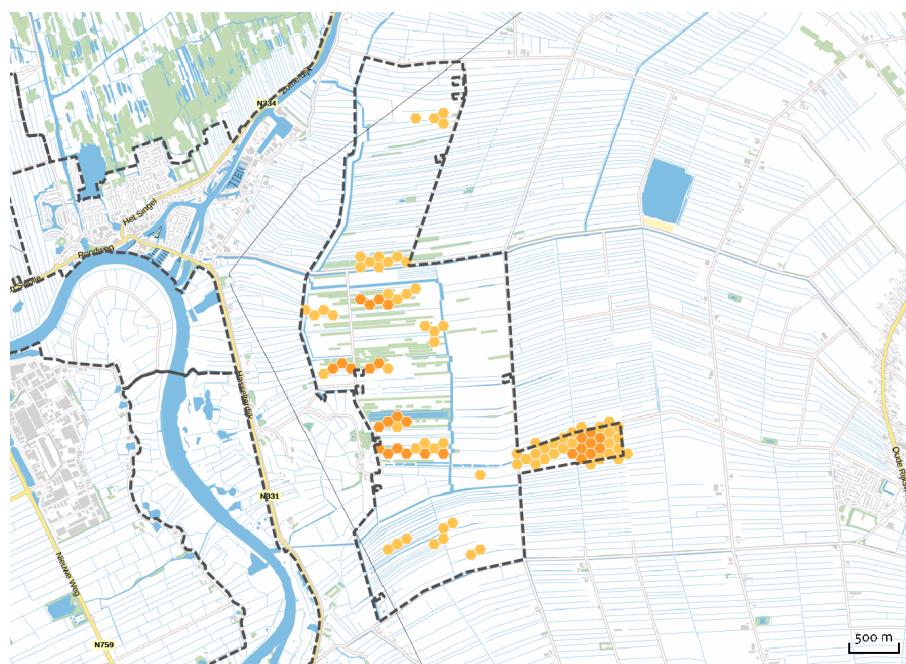
2030

Depositie in mol/ha/j  
tussen haakjes aantal hectares

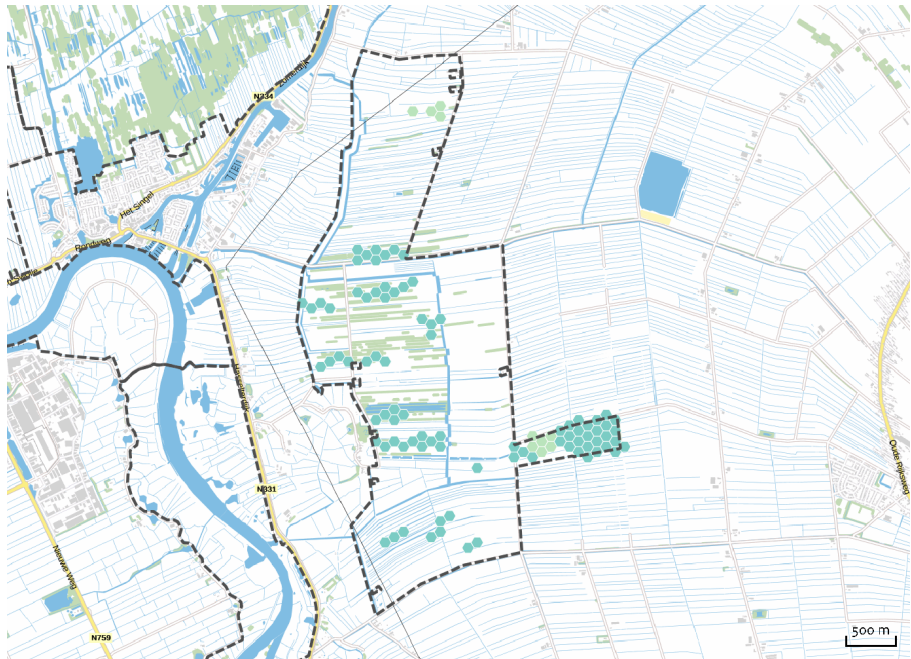
2014 - 2020

Depositiedaling in mol/ha/j  
tussen haakjes aantal hectares

- 0 - 50 (0)
- 50 - 100 (10)
- 100 - 175 (86)
- 175 - 250 (0)
- > 250 (0)

Bijgaande kaarten en tabel tonen in welke mate de stikstofdepositie in 2020 en 2030 daalt ten opzichte van het jaar 2014. In de tabel is ook de depositiedaling in 2015 ten opzichte van 2014 opgenomen. Zie de kaarten 'depositiedaling' en de tabel 'depositiedaling per habitatype' in de bijlage.

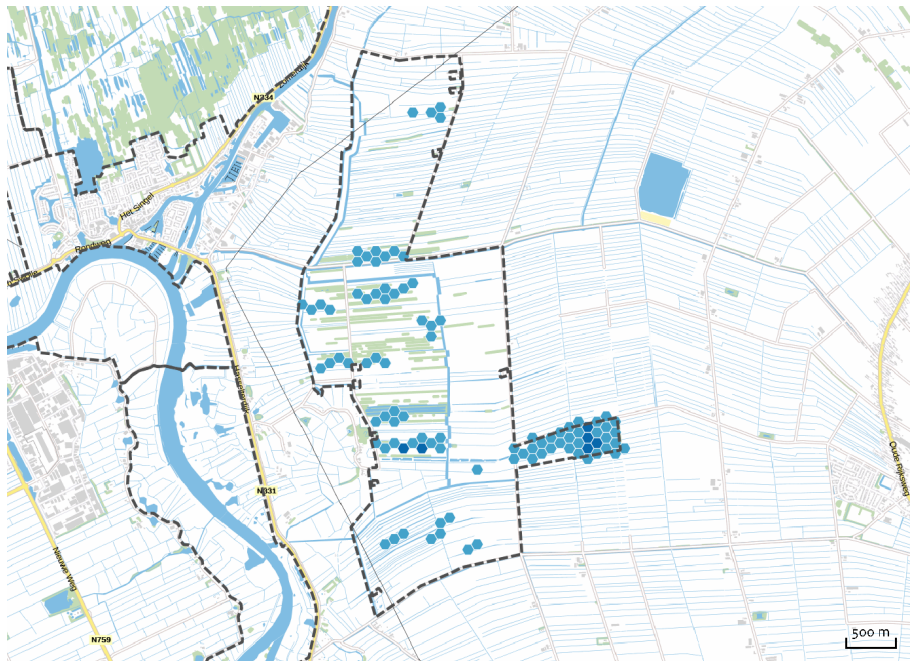
2014 - 2030

- 0 - 50 (0)
- 50 - 100 (0)
- 100 - 175 (0)
- 175 - 250 (90)
- > 250 (6)

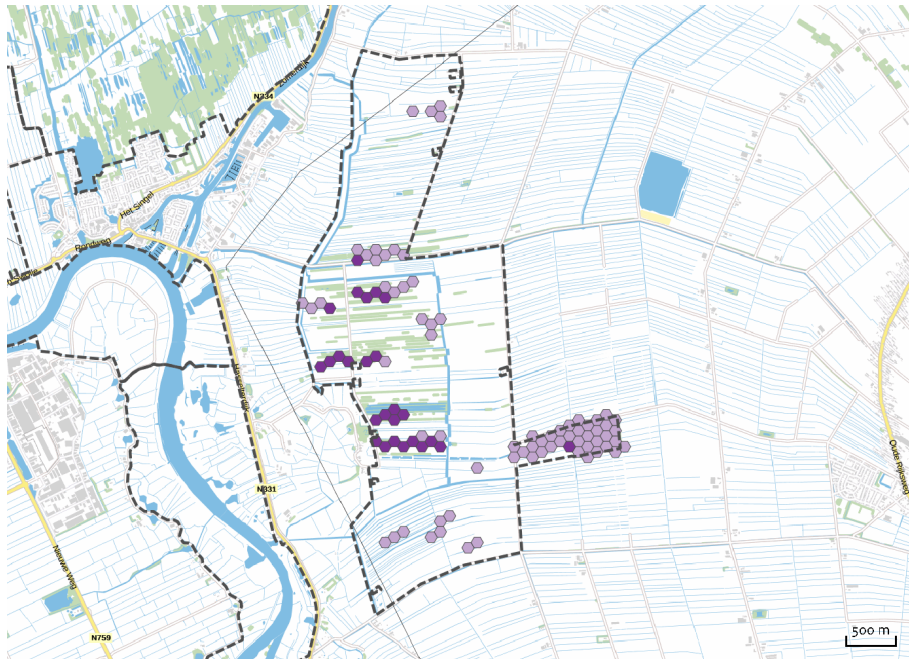
Referentiejaar (2014)

Mate van overbelasting  
tussen haakjes aantal hectares

- Geen stikstofprobleem (0)
- Evenwicht (0)
- Matige overbelasting (70)
- Sterke overbelasting (26)

De kaarten 'ruimtelijk beeld van de stikstofoverbelasting' geven weer in welke mate het gebied te maken heeft met overbelasting in het referentiejaar 2014, in 2020 en in 2030, gebaseerd op de mate van overschrijding van de kritische depositiewaarde op relevante habitats. Zie kaarten 'ruimtelijk beeld van de stikstofoverbelasting'.

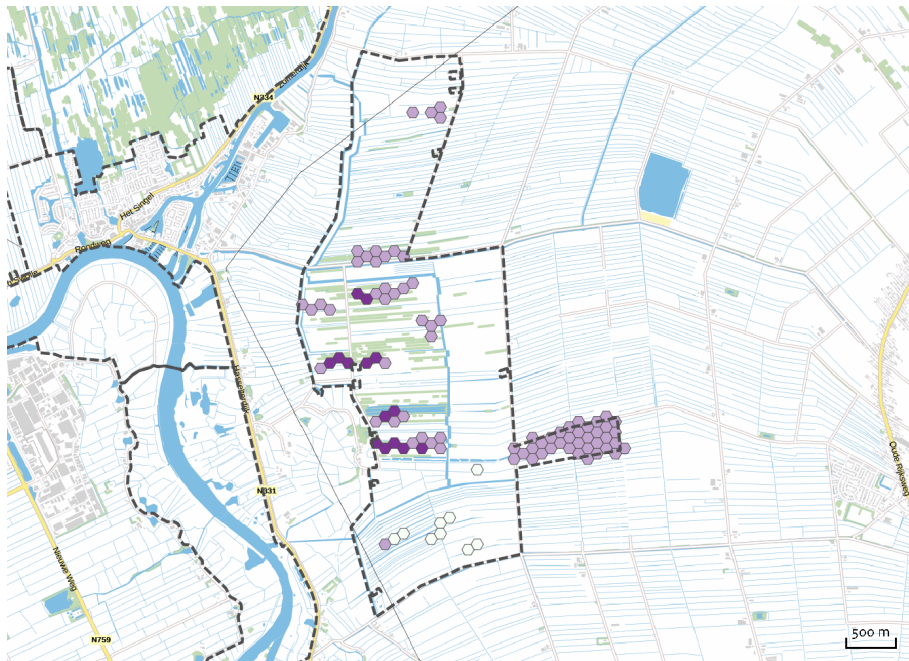
2020

- Geen stikstofprobleem (0)
- Evenwicht (9)
- Matige overbelasting (73)
- Sterke overbelasting (14)

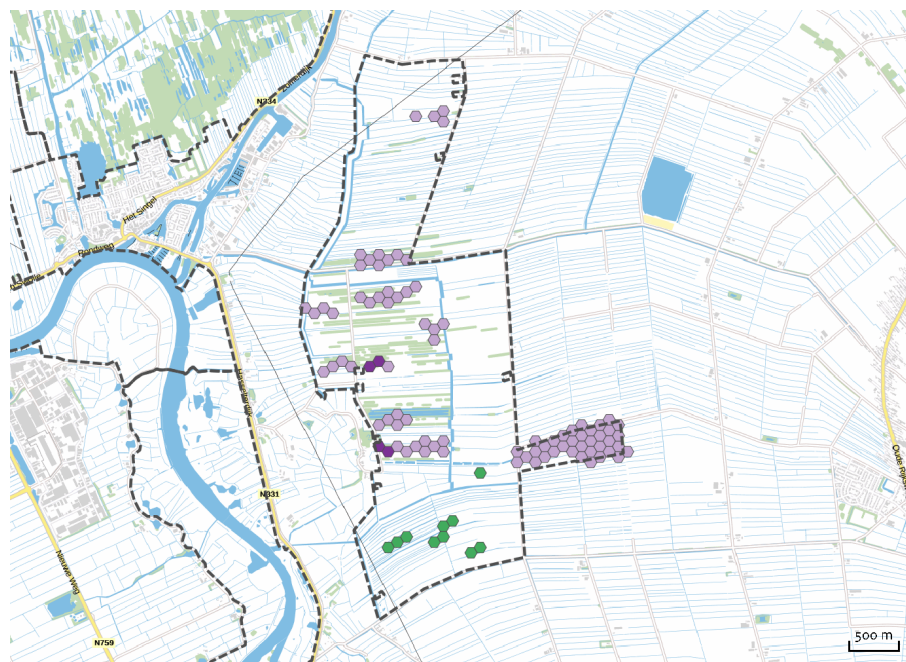
2030

Mate van overbelasting  
tussen haakjes aantal hectares

- Geen stikstofprobleem (10)
- Evenwicht (0)
- Matige overbelasting (82)
- Sterke overbelasting (4)

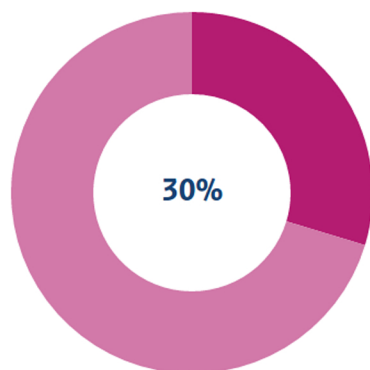
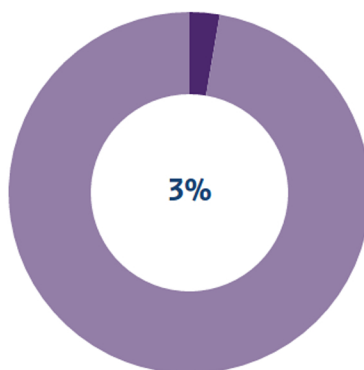
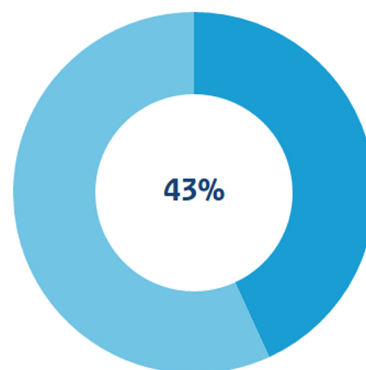
## Benuttingsgraad depositieruimte\*

De figuur 'benuttingsgraad depositieruimte' laat zien in welke mate de voor de verschillende onderdelen beschikbare depositieruimte benut is na het eerste jaar PAS, op peildatum 30 juni 2016. De benuttingsgraad is gebaseerd op de beschikbaar gestelde ontwikkelingsruimte zoals vastgelegd in AERIUS Monitor Versie 15. (AERIUS Monitor Versie 16 was op 30 juni 2016 nog niet beschikbaar.) De totale hoeveelheid depositieruimte die voor elk van de onderdelen (prioritaire projecten, vergunningen en meldingen) de eerste drie jaar beschikbaar is (tot 1 juli 2018) is op 100% gesteld. Autonome ontwikkeling is in de figuur niet opgenomen. De weergegeven percentages gelden voor het hele PAS-gebied in totaal, en geven geen inzage in de verschillen in benuttingsgraad binnen een PAS-gebied.

**Vergunningen**

**Prioritaire projecten**

**Meldingen**

De figuur geeft een momentopname. Er kunnen dagelijks vergunningen worden verleend en meldingen worden gedaan. Hierdoor zal de benuttingsgraad op het moment van publicatie van deze rapportage afwijken van de hier getoonde cijfers.
